日成共益ビル

所在地： 東京都千代田区美土代町
設計監理： 伊藤建築設計事務所
施工： 清水建設
敷地面積： 580.16㎡
建築面積： 476.13㎡
延床面積： 3,212.81㎡
構造： 鉄骨鉄筋コンクリート造一部鉄骨造
階数： 地下1階、地上7階
工期： 2008年12月～2009年12月

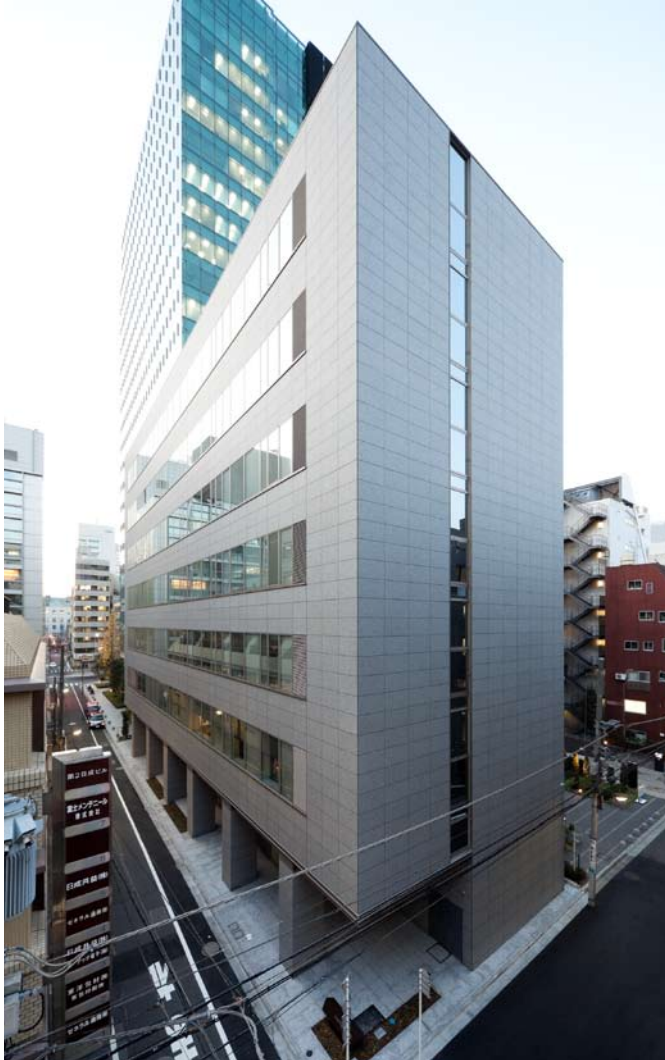
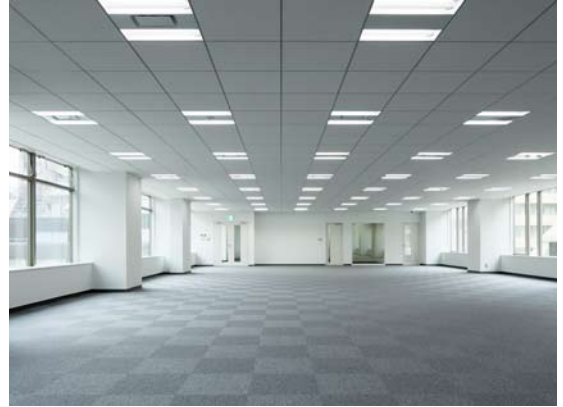
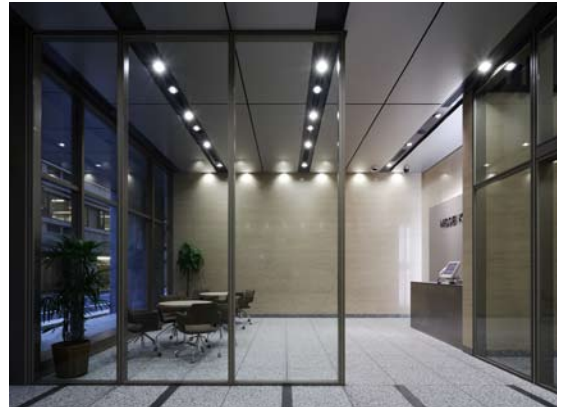
旧日本の老朽化により建て替えられた新本社ビルで、地区計画による壁面後退によって、道路斜線緩和を受けている。通りに面する1階部分を後退させたのは、空気を設けた隣接ビルとの見通しのつながりと、あまり広くない通りとの間にゆとりを持たせるため。基準階事務室の自然換気用スリットや食堂に面して緑化した中庭を設ける等により建物内に自然を取り込んでいる。
